СОХРАНЕНИЕ ПЛИШКИНСКИХ РОДНИКОВ В ПРИГОРОДЕ ГОРОДА ИРКУТСКА

Работа посвящена изучению малых водных объектов Прибайкалья – плишкинских родников «Целебный» и «Живой» с целью определения комплекса природоохранных мероприятий для их сохранения.

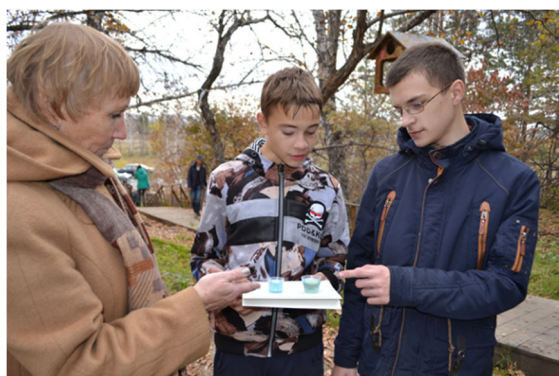
Рис. 1. Сравнительный анализ кислотности родниковой и водопроводной воды

Температуру воды измерили спиртовым термометром. Температура воды родника «Целебный» – +4°С при температуре воздуха – +7,5°С, а температура воды родника «Живой» – + 3° С при температуре воздуха – + 13°С. На ощупь рукой — вода очень холодная. Зимой родники не замерзают. По показателю рН (рис.1) вода в 2-х родниках

является слабощелочной (рН равен 7,1 и 7,2 соответственно) и в соответствии с требованиями государственных стандартов относится к источникам питьевого водоснабжения. Дебет родников «Целебный» и «Живой» определяли с помощью секундомера и вычисляли по формуле: $Q=V/T_{ср}$. (рис.2).

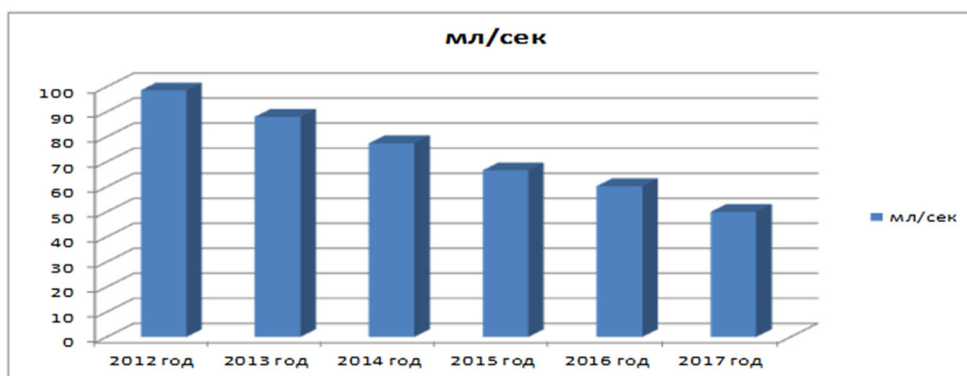
Рис. 3. Диаграмма изменения дебета родника «Целебный» за 2012-2017 года

и построили диаграмму дебета родника за 2012 – 2017 г.г. (рис. 3). В 2012 году дебит родника «Целебный» составлял 98,6 миллилитра в секунду, то в 2017 году – всего 50,0 миллилитра в секунду. Результаты исследования расхода воды показали, что динамика дебета родника «Целебный» за последние 6 лет – отрицательная.

Вывод. Анализ многолетней динамики изменения расхода воды на примере родника «Целебный», выявил уменьшение дебета родника в 2 раза по сравнению с 2012 годом. Основными причинами уменьшения дебета родника считаем, как экзогенные (глобальное потепление климата), так и эндогенные факторы (вырубка леса), которые привели к повышению испаряемости влаги и увеличению поверхностного стока.

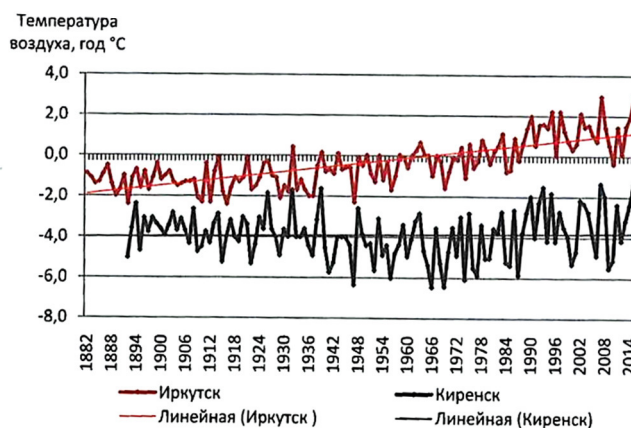
Рис. 6. График многолетних изменений среднегодовой температуры воздуха в г. Иркутске (Географическая энциклопедия, 2017).

Многолетние изменения средней годовой температуры воздуха в Иркутске и Киренске.

Многолетние изменения среднегодовой температуры воздуха в г. Иркутске за последние 37 лет с 1981 по 2017 год, относительно предыдущего столетнего периода с 1881-1980 года, показывают годовые отклонения и превышение среднегодовой температуры воздуха на 1,8 °C (рис. 6). Одной из причин снижения дебета родника считаем потепление климата на юге Иркутской области, в частности, в г. Иркутске. Среднемноголетняя сумма осадков в городе Иркутске – 466 мм, что соответствует нормам. Снижение осадков

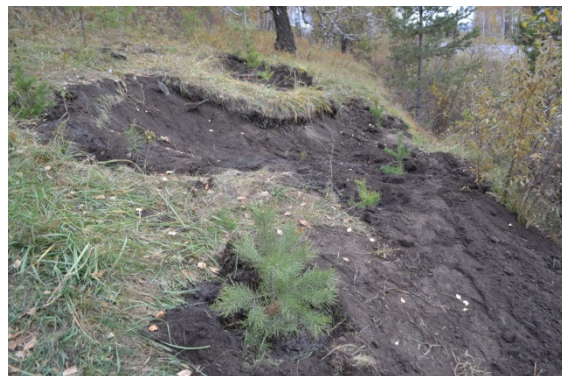
Рис.8. Укрепление склона саженцами

В сентябре 2016 г. и апреле 2017 г. учащиеся СОШ № 66 провели экологический рейд по очистке территории родника от мусора, собрали по 8 мешков мусора (рис.7). Для замедления эрозии почвы в сентябре 2016 года провели лесомелиоративные работы: заложили овраги поваленными стволами, ветками деревьев и кустарников, засыпали их почвой; высадили 10 саженцев сосны обыкновенной, из них успешно прижилось – 7 (рис. 8).
